Estudio geotécnico asociado a procesos de remoción en masa del parque Francisco Zarco (Ocolusen), Morelia (Michoacán, México)

Palabras clave: Procesos gravitacionales, factores antrópicos, estudios geotécnicos, Morelia, México.

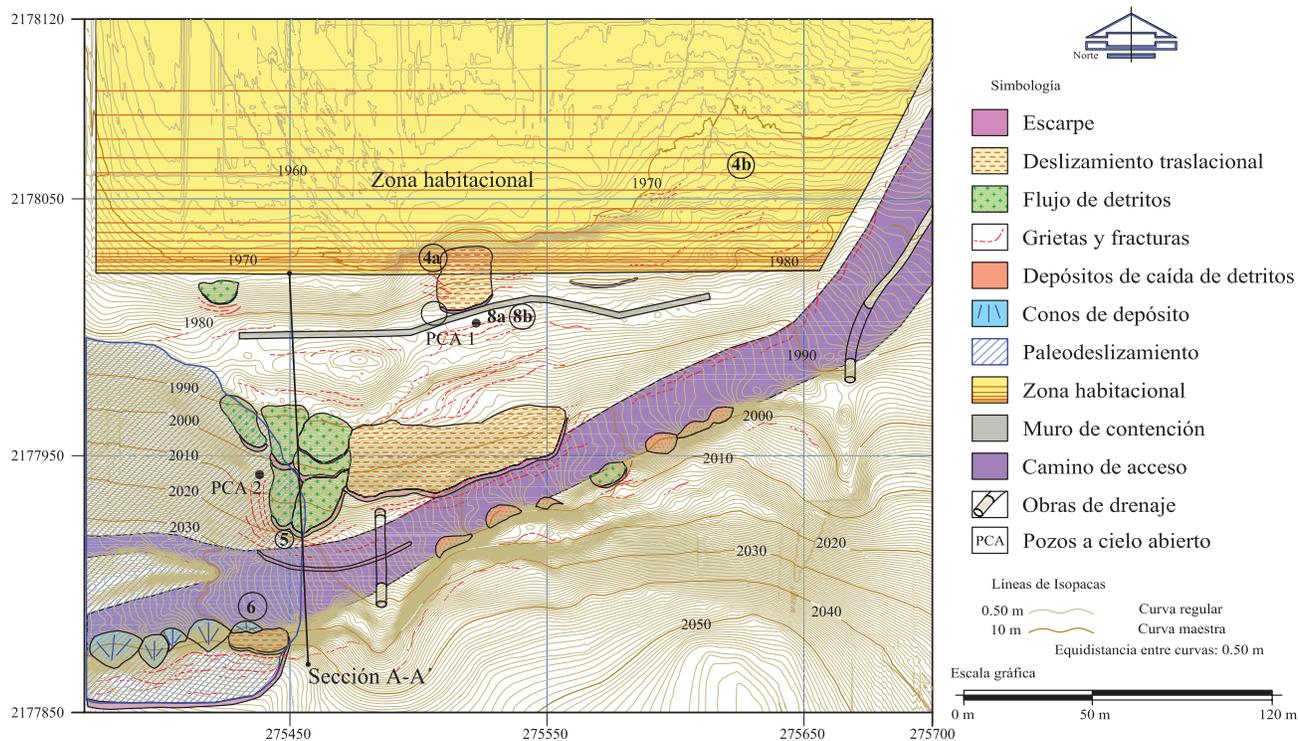
Figura 2. Mapa topográfico-morfológico. Se zonifican los procesos gravitacionales activos y se identifican las diferentes formas en el relieve como: depósitos de deslizamiento, escarpes principales, coronas, terrazas y fracturas, también se ubican los PCA y la sección topográfica A-A' (Figura 7).

Uno de los resultados más importantes que se presenta en este trabajo, es la precisión y el detalle con el que se elaboró el mapa topográfico base, con curvas de nivel a cada 50 cm plasmadas a escala 1:1000 (Figura 2). Con base en la topografía detallada, se realizó un mapa geomorfológico, donde se zonificaron los procesos gravitacionales activos, se delimitaron sus dimensiones y se identificaron las diferentes formas en el relieve, como depósitos de deslizamiento, escarpes principales, coronas, terrazas y fracturas.

PCA 1: esta muestra proviene de materiales producto del corte (unidad Dc), a sólo algunos metros de los flujos de detritos (Figura 2). En el afloramiento, se excavó hasta una profundidad de 1.20 m, donde se recolectó una mezcla de arena, fragmentos de roca de diversos tamaños, soportados por una matriz arcillosa de color café. Su clasificación ingenieril corresponde a Arcillas inorgánicas (CH) de alta plasticidad muy impermeables, con alto grado de susceptibilidad a la contracción y expansión al variar el contenido de humedad. Con base en los valores de consistencia relativa y valores de compresión simple, la muestra se clasifica como de tipo rígida, con características apreciables de resistencia al corte. Como el valor de la contracción lineal del suelo es mayor a 9 %, se dice que el suelo tendrá una actividad significativa de contracción–expansión. La relación de vacíos (e) y porosidad (n) indica características de suelos susceptibles a deformación. Finalmente con los valores de índice de liquidez, podemos clasificar a la muestra como de tipo preconsolidado (Crespo-Villalaz,

PCA 2: esta muestra proviene de materiales arcillosos (unidad Ar), a sólo algunos metros del desplante del muro de contención (Figura 2). En el afloramiento, se excavó hasta una profundidad de 0.60 m, donde se recolectó una mezcla de arcilla negra. Su clasificación ingenieril corresponde a Arcillas orgánicas (OH) de media a alta plasticidad impermeables, las cuales en estado no saturado pueden presentar movimientos bruscos y bajo condiciones de carga e incremento de humedad. Con base en los valores de consistencia relativa y valores de compresión simple, la muestra se clasifica como de tipo rígida, con características apreciables de resistencia al corte. Como el valor de la contracción lineal del suelo es mayor a 9 %, se dice que el suelo tendrá una actividad significativa de contracción–expansión. La relación de vacíos (e) y porosidad (n) indica características de suelos susceptibles a deformación. Finalmente, con los valores de índice de liquidez, podemos clasificar a la muestra como de tipo preconsolidado (Crespo-Villalaz, 1980), lo que quiere decir que el suelo ha estado sometido a esfuerzos producidos por movimientos del terreno. El grado de saturación (GW=98%) tan alto que presenta la muestra, indica la vulnerabilidad a deformaciones y movimientos bajo esfuerzos generados por el contenido de agua.

En la parte central del área cartografiada (Figura 2) se

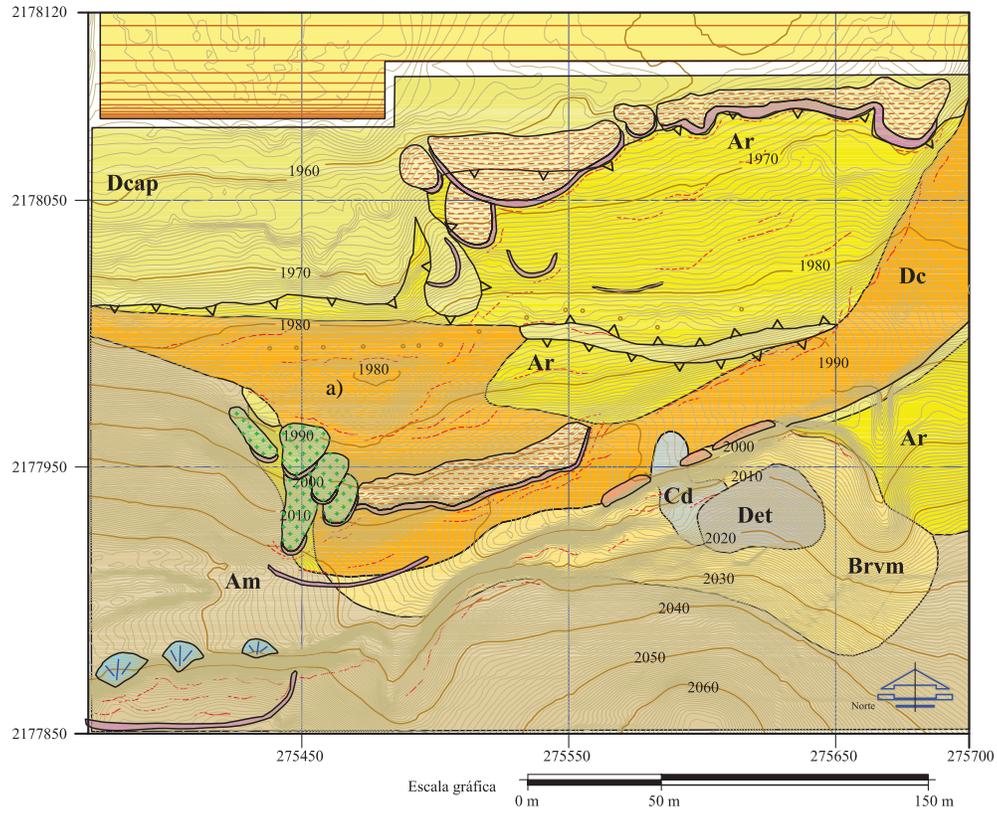
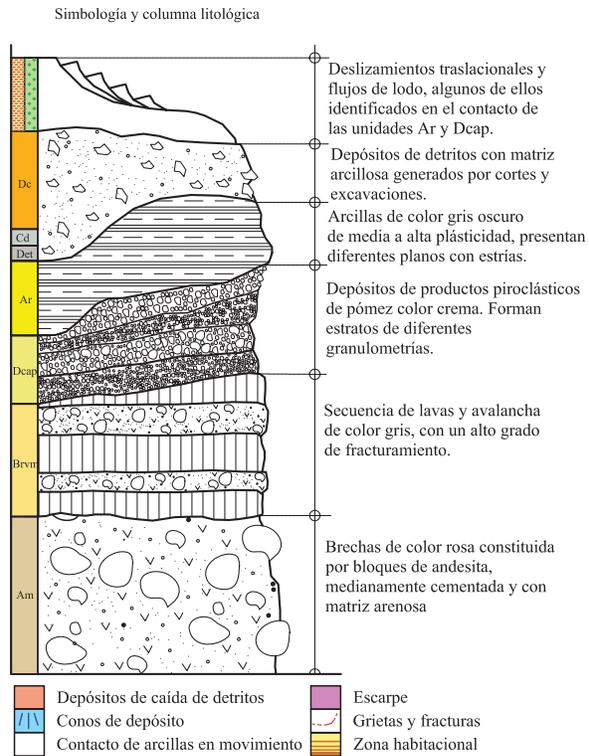
Figura 3. Mapa geológico y columna litológica de la zona de estudio. Se aprecia la sobreposición de unidades con características físicas muy diferentes.

La zona de estudio se localiza en el frente de lo que se ha denominado como Sierra de Mil Cumbres (SMC) en el sector sur de la ciudad de Morelia, a lo largo de un escarpe formado por la falla “La Paloma”, la cual es un segmento del sistema regional de fallas Acambay- Morelia. En esta zona afloran secuencias volcánicas del Oligoceno-Mioceno, constituido de lavas, brechas y secuencias de flujos piroclásticos de composición andesítica (Ignimbritas) conocidas como cantera de Morelia (Garduño-Monroy *et al.*, 2002). El relieve de la zona ha sido modificado por obras civiles que han generado pendientes de hasta 85°. Los cortes realizados permitieron observar las diferentes unidades geológicas del sector, las cuales se describen en base al esquema geológico de la Figura 3.

La unidad de la base corresponde a una brecha color rosa constituida por bloques de andesita, medianamente cementada y con matriz arenosa (Am). Este paquete se encuentra en la zona suroeste del mapa y forma un relieve de pendientes mayores a 60° , con elevaciones que van desde 1960 hasta 2040 m.s.n.m. Como unidad suprayacente, en la zona sur del mapa aflora una secuencia de lavas y depósitos de avalancha color gris poco consolidada, compuesto de fragmentos angulosos y subangulosos de andesita, con tamaños máximos de 80 cm ϕ y fragmentos predominantes de 10 a 20 cm (Brvm), soportados por una matriz arenosa. Esta unidad sobresale en las paredes verticales generadas por la obra civil que se encuentran en elevaciones que van desde 2000 hasta 2030 m.s.n.m. A su vez, esta secuencia es coronada por depósitos de pómez de caída color amarillo, compuesta por fragmentos de diferentes granulometrías no mayores a 1 cm ϕ y fragmentos líticos de composición andesita (Dcap). Esta secuencia presenta un espesor muy variado que va de 0.20 hasta 2 m hacia la porción oeste del mapa. En la cima de la columna se encuentran depósitos de arcillas color gris oscuro (Ar), asociados a la actividad del talud formado por la falla La Paloma. Este depósito arcilloso, con espesores máximos de 2 m, presenta características plásticas muy marcadas, innumerables planos y estrías de falla en diferentes direcciones. Gran parte de la columna litológica está cubierta por detritos generados por actividad antrópica: excavaciones realizadas para el desplante de un tanque de almacenamiento de agua (Det), depósito de un

flujo de detritos no reciente (Cd) y un camino de acceso hacia la parte alta de la ladera (Dc).

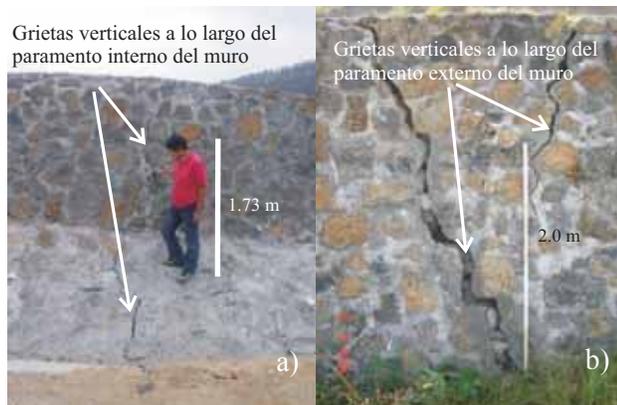
Figura 8a, 8b. Grietas verticales, generadas por el movimiento del muro de contención. La diferencia de tiempo en la captura de las fotos muestra el ensanchamiento progresivo de las grietas verticales. (Enero 2003, Septiembre 2004).

el gobierno del Estado de Michoacán construyó un muro de contención en la parte más crítica del escarpe, con la finalidad de estabilizar la ladera y proteger a la población en esta zona. Sin embargo, estudios de monitoreo realizados a lo largo de la corona del muro demuestran desplazamientos de hasta 50 cm en un lapso de seis meses en sus tres dimensiones, los cuales han generado fracturas verticales y horizontales en su paramento.

del muro de contención a presentar desplazamientos que podrían generar fracturas y deformaciones en su paramento. Un ejemplo claro de ello son las fracturas verticales y horizontales que el muro presenta (Figura 8a, 8b.), así como los daños sufridos en las cunetas que se encuentran al pie de la obra. Éstos ocasionan infiltraciones que generan presiones hidrostáticas en el plano de desplante, correspondiente en gran parte a una superficie de contacto entre los depósitos
